Lavaderos públicos en la Granada de los siglos XIX y XX: Agua, sociedad y género. Recuperación de un patrimonio¹

Daniel J. Quesada Morales*

Departamento de Historia del Arte (Universidad de Granada)

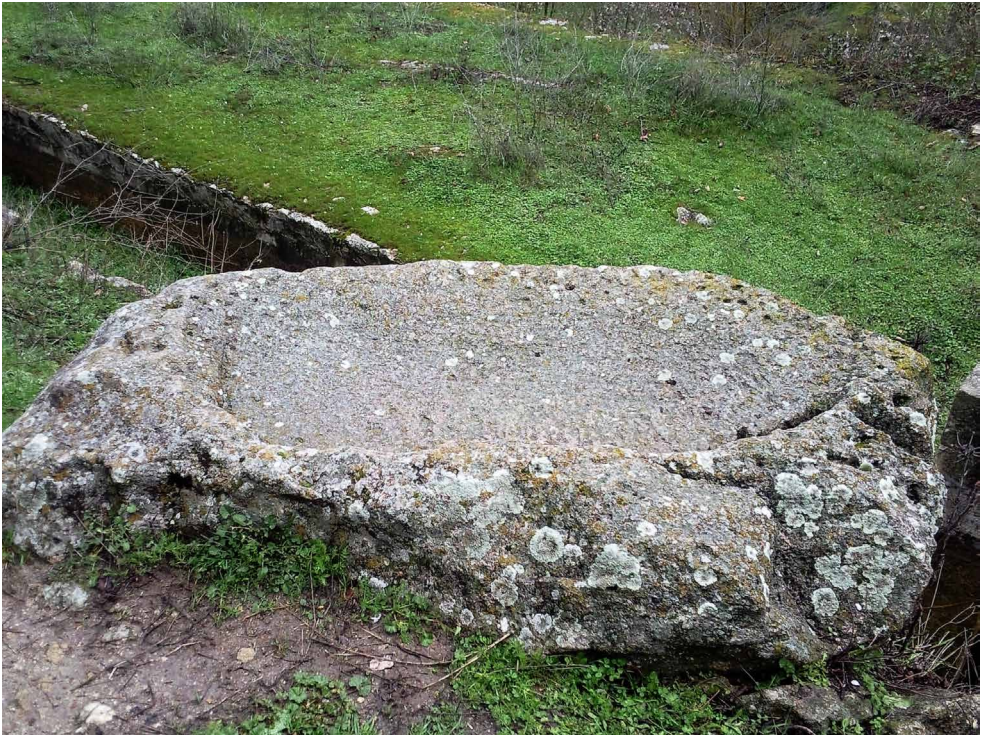
Lámina 1. *Piedra-pila en el curso del río de Alhama de Granada. Foto: Daniel Quesada Morales.*

En algunas ocasiones estas piedras de lavar que se disponían a lo largo y en rededor de los cursos de los ríos se tallaban para crear pilas en las que lavar y manipular las prendas. En Alhama de Granada, donde llegaron a contabilizarse más de un centenar, encontramos este tipo de piedras-pila. Cada familia alhameña disponía de la suya propia, que previamente había encargado al cantero, o solicitaba su uso a algún familiar o vecina¹⁴ (Lámina 1).

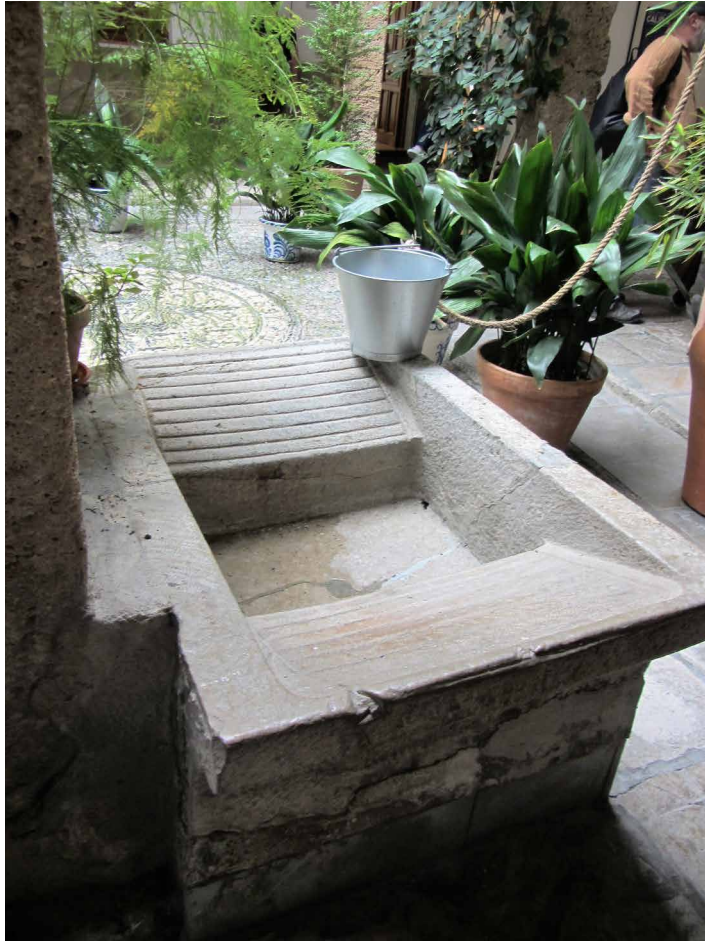
Lámina 2. *Pila de lavar en piedra de Sierra Elvira de la Corrala de Santiago (Granada).*
Foto: Daniel Quesada Morales.

Las pilas más extendidas y usadas en los lavaderos de la Granada de este tiempo fueron las de planta rectangular, con fregaderos de superficie estriada en su plano inclinado para facilitar el lavado y la eliminación del agua, siendo el material más empleado para ejecutarlas la piedra en seco, trabajada en sillares o mampostería y traída de las cercanas canteras de Sierra Elvira¹⁷. El mármol gris de esta sierra era el tipo de piedra empleada con más asiduidad por los canteros locales para realizar las pilas, algo lógico pues este material metamórfico se ha utilizado tradicionalmente y de manera constante hasta hoy, en las fábricas de portadas, pilares, mascarones y fuentes. Eran pilas de forma volumétrica paralelepípeda, cuyo cajeadado interior se trabaja para darle profundidad, estando perfectamente delimitado por sus cuatro caras bien talladas, apareciendo en uno de sus lados un orificio para salida de las aguas, y en la cara opuesta el lavadero propiamente dicho con molduras talladas que se van sucediendo de forma paralela. Se labraban en todos sus lados, incluida la parte inferior que se trabajaba de manera más tosca y se adaptaba a las irregularidades del terreno a la hora de su colocación mediante hiladas de piedras que las nivelaban y elevaban, a modo de calzos o poyetes¹⁸ (Lámina 2).

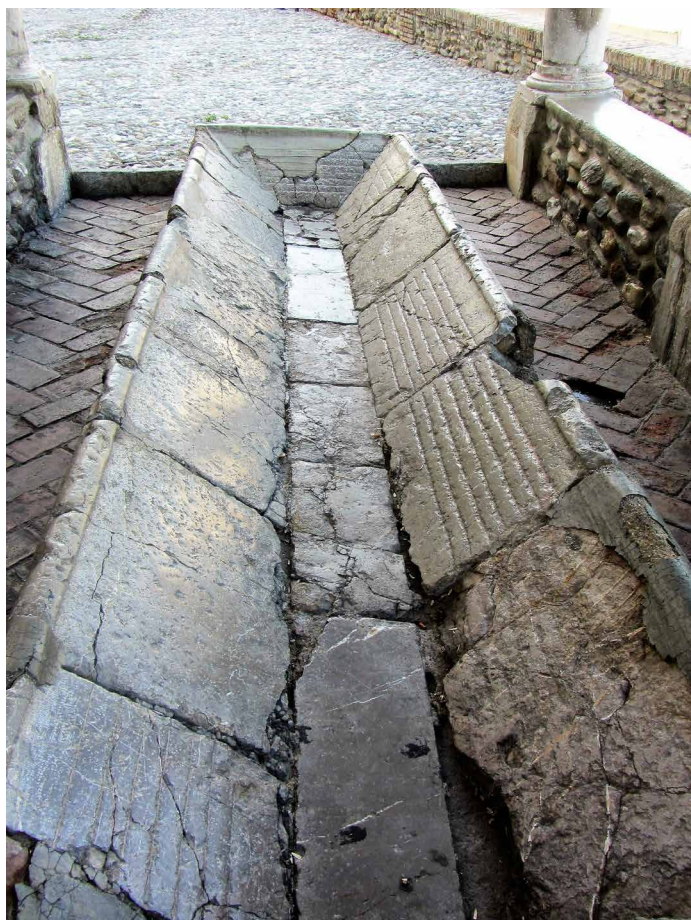
Lámina 3. Lavadero de canal en el lavadero público de la Puerta del Sol (Granada).
Foto: Daniel Quesada Morales.

con estructuras adinteladas y con un pilón rectangular en el centro en cuyos lados largos se colocaban en talud losas de piedra o cemento hacia el interior²⁰. El tipo de lavadero más común era el lavadero de canal en el que el elemento más representativo es un canal por el cual discurría el agua y en torno al que se articulaban las pilas de lavado²¹ (Lámina 3).

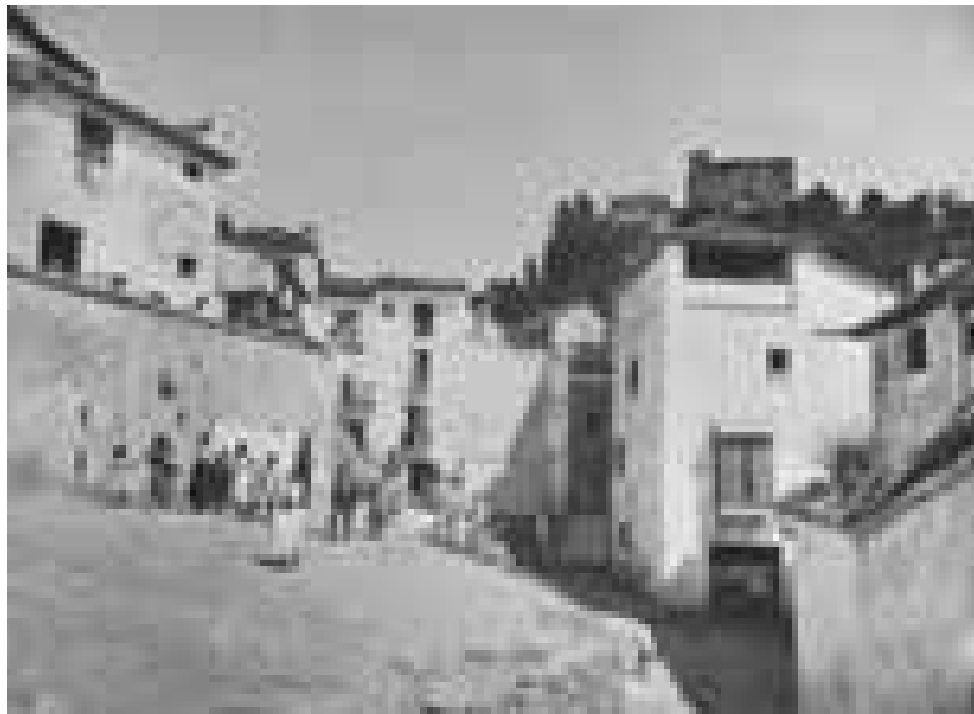
Lámina 5. *Barrio de la Churra, h. 1910. Autoría desconocida. (Archivo Histórico Municipal del Ayuntamiento de Granada [AHMG]. Fondo fotográfico / Signatura: 00. 015. 13).*

Con respecto al lavadero del barrio de la Churra (Lámina 5), se dispuso con las mismas características y condiciones que el anterior, adosado al muro de sostenimiento de los corrales de las casas de José Beltrán, pero con un precio de 6.735 reales, al tener que instalar 60 varas de cañería para su abastecimiento. De la construcción de este lavadero disponemos de algunos datos de la subasta pública para la concesión de las obras. Ésta se celebró el 10 de julio de 1863, presidida por el alcalde Juan Albarrategui, y a ella concurrieron, Armando Montiel y José Beltrán, que finalmente se hizo con la adjudicación. Debido a que el comienzo de las obras se retrasó, Beltrán, reclamó al Cabildo municipal, la cantidad de 670 reales que había dejado en concepto de depó-

sito, comprometiéndose a ingresar de nuevo esa cantidad, al inicio de las mismas. El barrio de la Churra se sitúa a los pies de las murallas de la Alcazaba de la Alhambra, y en estos años se surtía del río Darro, por lo que este lavadero haría lo propio desde las acequias de San Juan y Santa Ana.

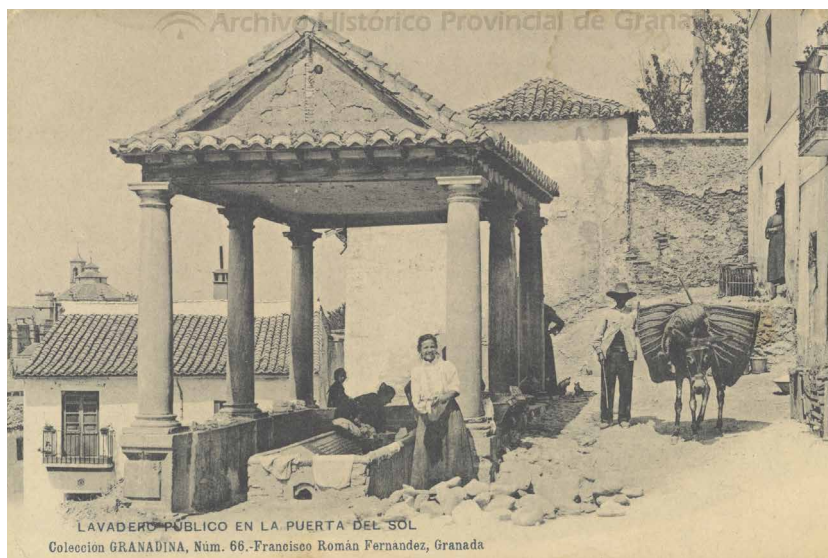
Lámina 11. Lavadero de la Puerta del Sol, h. 1900. Francisco Román. (Archivo Histórico Provincial de Granada [AHPG]. Fondo fotográfico / Signatura: Po-0046).

Formalmente el lavadero de la Puerta del Sol se engloba dentro de la tipología común para este tipo de edificaciones. Presenta planta rectangular, situándose en su centro un gran pilón rectangular de piedra corrido, a modo de eje vertebrador en torno al que se articula el resto de la construcción (Lámina 11).

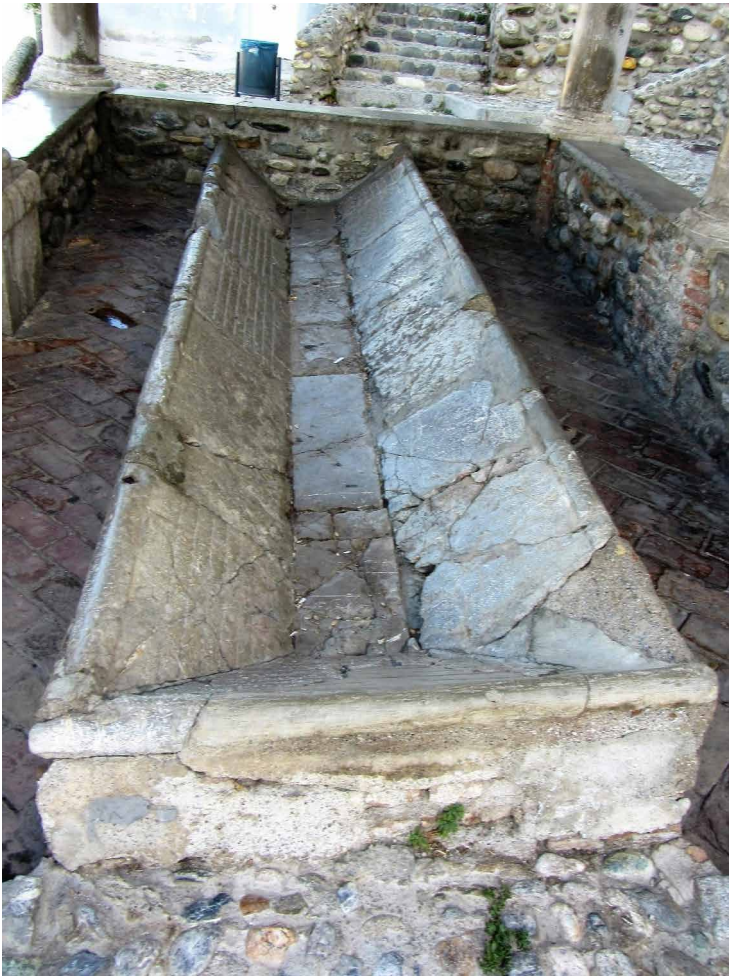
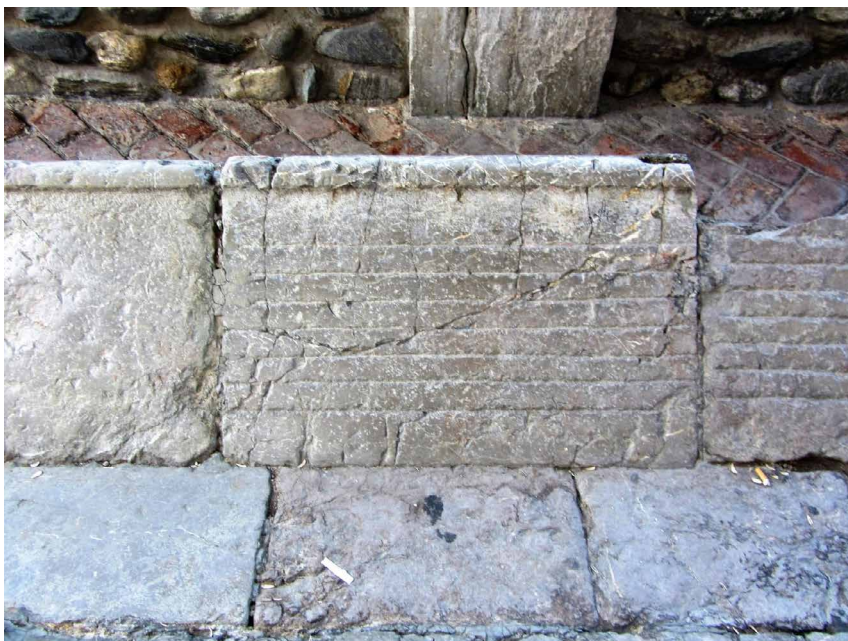
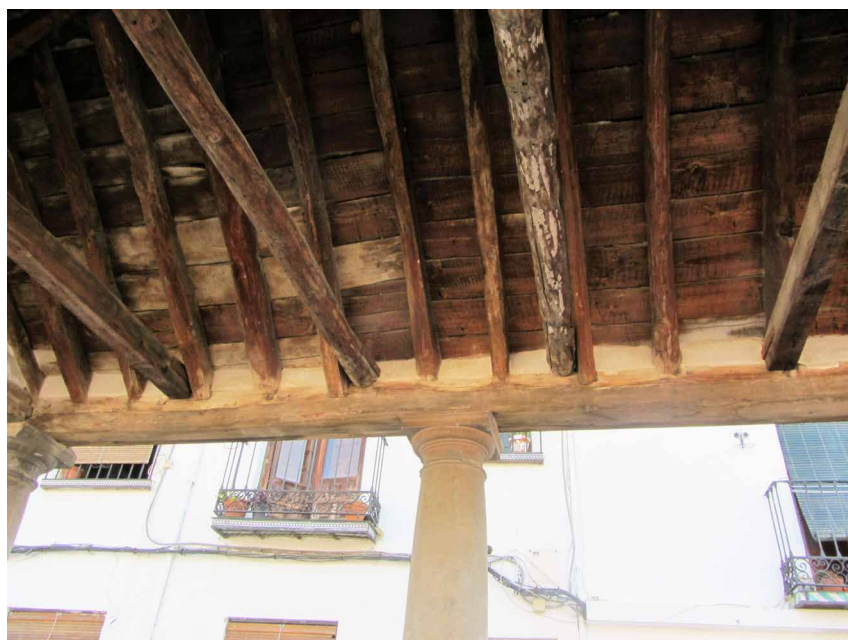
Láminas 12, 13, y 14. *Detalles de la pila y de la techumbre del lavadero público de la placeta de la Puerta del Sol en la actualidad. Enero de 2018. Fotos: Daniel Quesada Morales.*

Este pilón está revestido de cemento con el fin de otorgarle propiedades impermeables. En los lados mayores de este canal se disponen las pilas inclinadas con acanaladuras para facilitar el frotado de la ropa. La estructura adintelada se apoya sobre muros de mampostería y basamentos de mármol calizo de Sierra Elvira, sobre los que asientan las seis columnas de estilo toscano de la misma piedra, pies derechos que sostienen la techumbre a dos aguas, compuesta de tejas árabes y armadura de vigas de madera y donde contrasta la robustez de éstas frente al poco tejado que sostienen (Láminas 12, 13 y 14).

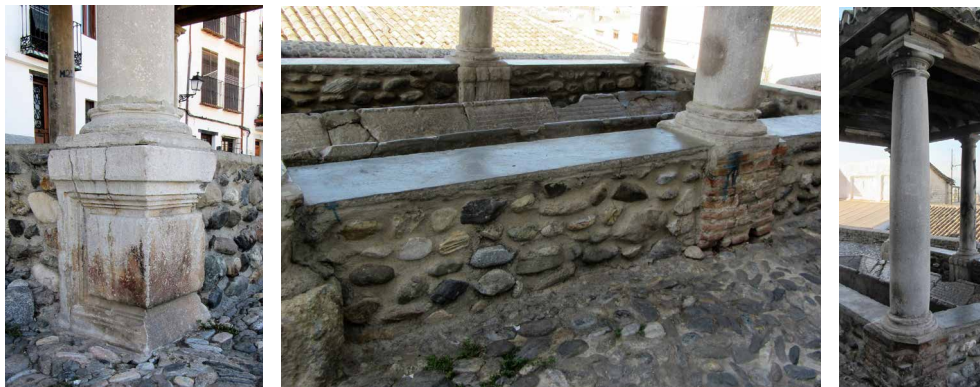
Láminas 15, 16 y 17. Detalles de las columnas, pretilas y pedestales del lavadero público de la placeta de la Puerta del Sol en la actualidad. Enero de 2018. Fotos: Daniel Quesada Morales.

Arquitectónicamente los elementos más destacados en su configuración son los basamentos y columnas, piezas de piedra, con gran sentido artístico en su ejecución, algo inusual en este tipo de construcciones de carácter popular (Láminas 15, 16 y 17).

Todo parece indicar que son piezas de acarreo de una edificación desaparecida de mayor entidad y valor arquitectónico, y que pudieran provenir de la derribada y próxima iglesia de Santa Escolástica, demolida en 1842 y que se situaba en parte de las calles Cementerio y Sacristía de Santa Escolástica. Enrique Villar Yebra, pintor paisajista y escritor granadino, contaba que las seis imponentes columnas de piedra de Sierra Elvira procedían de esta iglesia en donde se hallaban tiradas desde su derribo⁵⁹. Manuel Gómez-Moreno González, en las descripciones que hace de la iglesia, no precisa este aspecto⁶⁰, ni tampoco ninguna fuente documental, por lo que debemos tomar esta circunstancia como solo una hipótesis. Asimismo, Juan Manuel Barrios Rozúa tampoco refleja este posible trasvase de las columnas⁶¹.

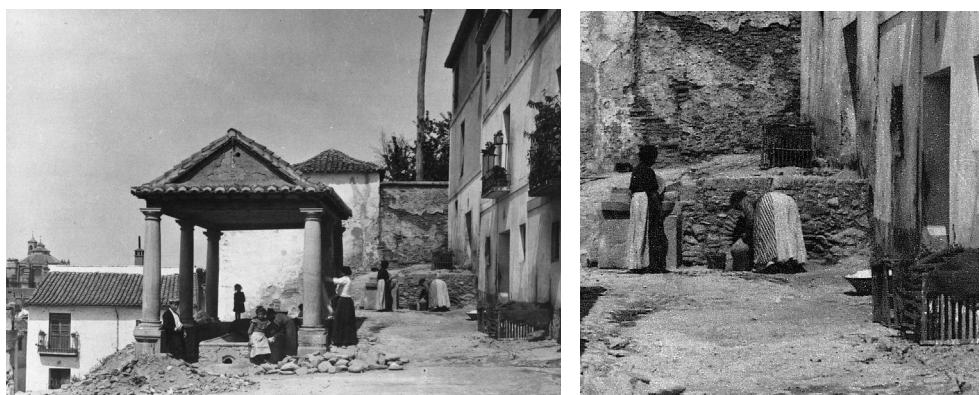
Lámina 18. Vista general y detalles del lavadero público de la placeta de la Puerta del Sol, h. 1900. Autoría anónima. (AHMG. Signatura: 00.015.13).

El lavadero de la Puerta del Sol se abastecía de la red hidráulica musulmana mediante la acequia Real de la Alhambra que, además de proveer de agua a la ciudad palatina, dotaba al Carmen de los Mártires, la parte alta de San Cecilio, el Mauror y la Antequeruela. Además habría que relacionarlo con la calle Azacayuela, que se dispone a mayor altura y cuyo nomenclátor alude a la presencia de un cauce de agua⁶³. En fuentes gráficas y documentales del Archivo Histórico Municipal del Ayuntamiento de Granada, se constata la existencia de un aljibe en sus inmediaciones del cual se suministraba (Lámina 18). En la época en la que el lavadero estaba en uso el suelo se encontraba a un nivel inferior del que muestra actualmente, quedando las pilas a una altura que permitía el lavado de la ropa con más facilidad y el desagüe de las aguas sucias⁶⁴. Así se aprecia en la fotografía histórica en donde las mujeres reclinadas sobre la pila quedaban prácticamente guarecidas y parapetadas entre ésta y el pretil que da soporte a la estructura (Lámina 19).

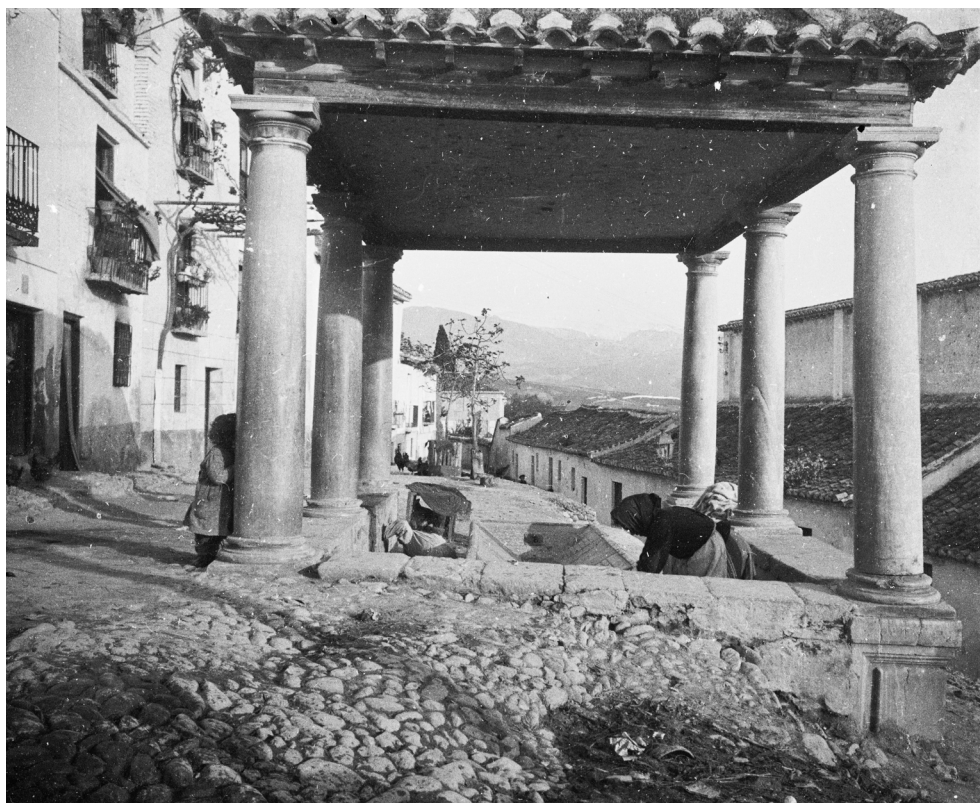
Lámina 19. *Lavandera en el lavadero de la Puerta de Sol, h. 1915-1925. José Martínez Rioboó. Fundación Rodríguez-Acosta/Fondo José Martínez Rioboó.*

Los datos que nos aporta el corpus documental del Archivo Municipal relativos a este inmueble permiten estudiar su evolución entre los años 1862 y 1936. Se trata de expedientes que recogen sobre todo las denuncias y las quejas de los vecinos relativas a su mal estado de conservación, a las continuas filtraciones de agua, los malos olores por las aguas estancadas, y a la insalubridad que presentaba la instalación de manera habitual.

En este sentido en el año 1873 Manuel Bazán, vecino de la Puerta del Sol, denuncia la presencia en su casa de daños provenientes por la frecuente obstrucción de la arqueta que hay de registro en el desagüe del lavadero, y también porque éste presenta unos cuantos caños rotos⁶⁵. Particularmente interesante es la reclamación que presenta

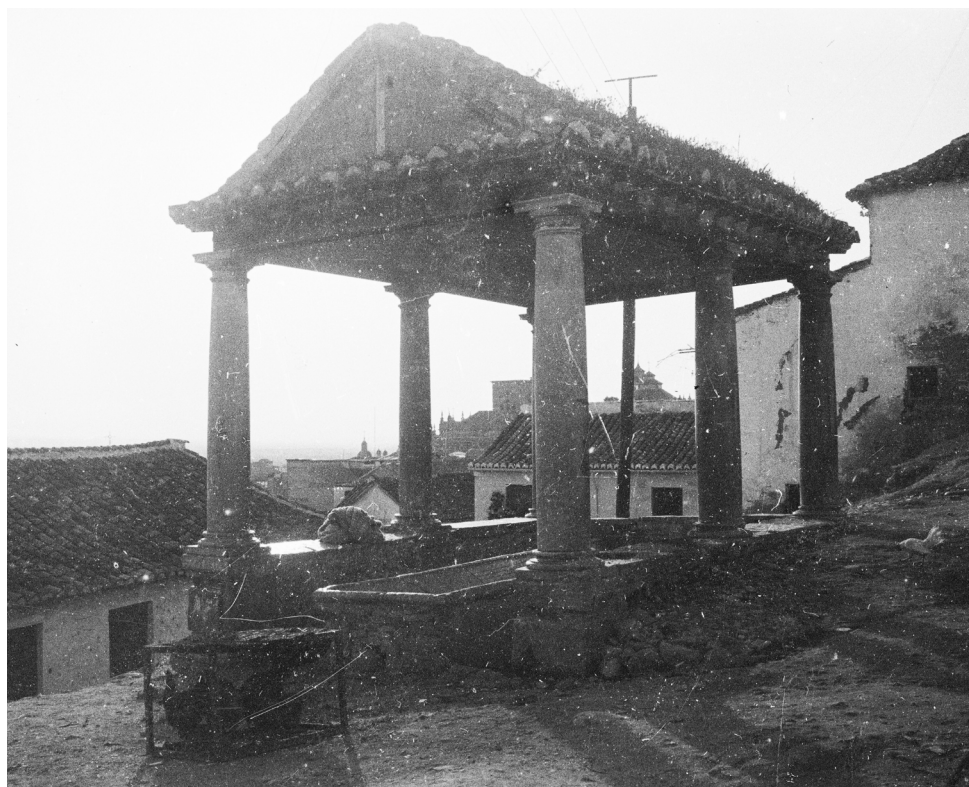
Lámina 20. *Lavadero de la Puerta de Sol, h. 1915-1925. José Martínez Rioboó. Fundación Rodríguez-Acosta/Fondo José Martínez Rioboó.*

Así mismo, los vecinos también señalaban a las filtraciones de las aguas de éste a los terrenos colindantes, como causante de los focos de infección que existían, de los perjuicios y desperfectos que mostraban los edificios inmediatos, y del mal estado del pavimento de toda la vía. Mientras que del aljibe se precisaba la falta de calidad de sus aguas, consideradas como corrompidas y sin condiciones de potabilidad⁷¹. En 1904 Antonio Fernández, propietario de las casas comprendidas entre los números catorce al veintiséis de la Puerta del Sol, presentaba instancia ante el Ayuntamiento de Granada en la que denunciaba los deterioros de sus viviendas como consecuencia de la rotura del aljibe y de que el lavadero no tenía un darro que desaguase sus aguas⁷² (Lámina 20).

A pesar de las continuas reformas y arreglos acometidos a lo largo de los años, nuevamente, la situación de ruina y falta de reparación, también se denunciaba por la policía urbana de San Cecilio en 1936, que alertaba sobre la amenaza de derrumbe de la cubierta al presentar, una de sus seis columnas de sujeción, inestabilidad e inclinación hacia un lado. Se barajaron las posibilidades de reparación o destrucción, aprobándose finalmente el presupuesto para su reforma. De igual modo se aconseja la conveniencia de arreglar parte del pretil y el pavimento que aparecía sumamente deteriorado y producía filtraciones con los consiguientes perjuicios para el lavadero⁷⁵.
