Arqueología de la defensa de la costa del Reino de Granada en época moderna La torre vigía de Torrenueva (Motril, Granada)

José María García-Consuegra Flores / Ángel Rodríguez Aguilera

GESPAD al-Andalus S.L.

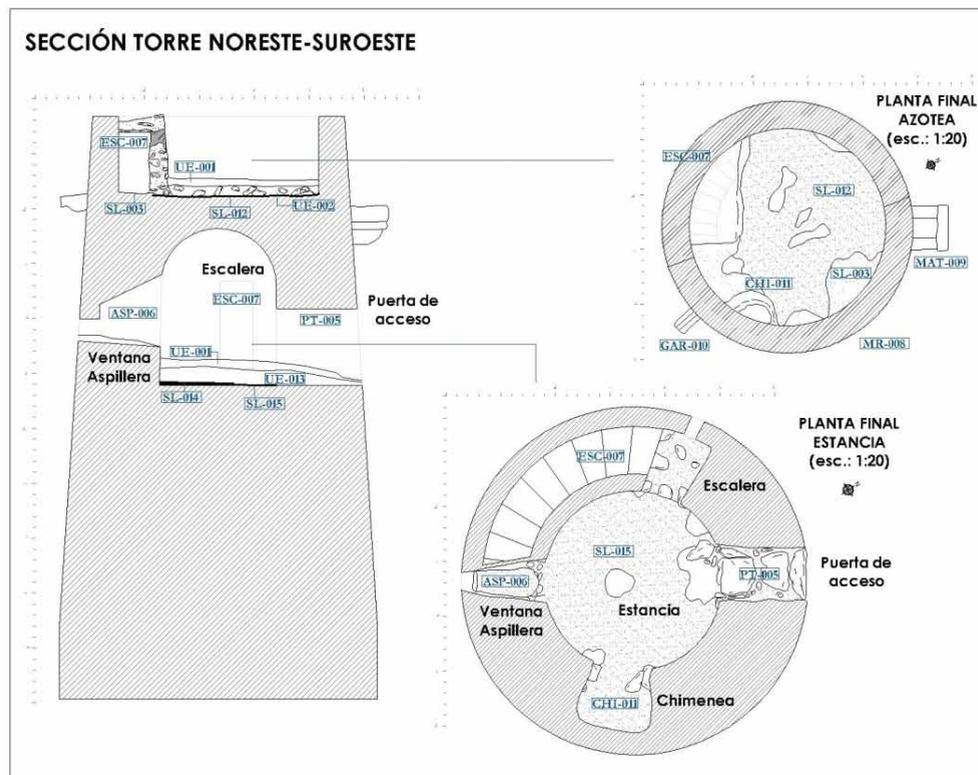
Lám. 3. Sección de la Torre y planta de la Estancia y Azotea (Gespad al-Andalus S.L.U. 2010).

La habitación es muy reducida, de planta circular de 2,22 m de diámetro a la que se accede mediante una puerta (PT-005) abierta en el flanco noreste, y situada a 6 m de altura con respecto al nivel de circulación actual. La puerta tiene un vano de 1,5 m de paso y 0,96 m de grosor (que es el espesor del muro) que da acceso al interior de la estancia, conservando un pavimento formado por grandes lajas de esquistos (SL-027) trabadas y cubiertas por una fina capa de cal, en buena parte perdida.

En el interior encontramos la siguiente distribución: una chimenea en la zona este, una ventana abocinada en el flanco suroeste y, en el noroeste, el vano de la puerta para la caja de escalera que conduce a la azotea.

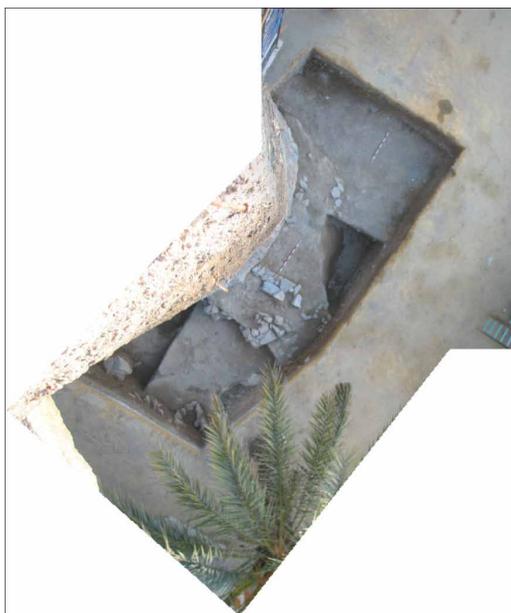
Lám. 4. Vista cenital del sondeo arqueológico (Foto Gespad al-Andalus S.L.U. 2010).

Con la finalización de las labores de excavación y limpieza del interior de la torre y de los diversos elementos que la conforman, se procedió a plantear el sondeo arqueológico a los pies de la misma. Las características del entorno en el que se sitúa condicionaron la forma y ubicación de la excavación, proyectada inicialmente con unas dimensiones de 10 m x 10 m, pero que terminó replanteada con una planta irregular mediante el cual se abarcaban los flancos noreste, este, sureste, sur, suroeste y oeste.

Una vez definido, se procedió a la retirada mediante medios mecánicos del nivel de albero en uso actualmente, así como de las capas superficiales correspondientes a épocas actuales. Tras rebajar aproximadamente una profundidad de 0,50-0,60 m, se documentó la zarpa de cimentación de la torre (CIM-016) a modo de tambor circular, de 7 m de diámetro y una potencia total de 2,20 m, asentando directamente sobre el sustrato geológico y seccionando toda la secuencia estratigráfica preexistente.

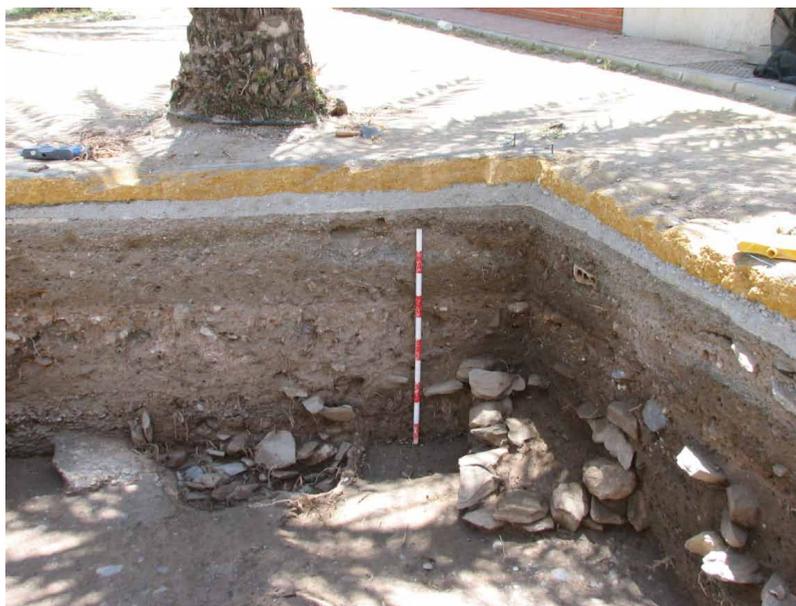
Lám. 6. Vista del sector de necrópolis tardoantigua y su secuencia estratigráfica
(Foto Gespad al-Andalus S.L.U. 2010)

Toda esta operación amortizaba un área de necrópolis de época tardoantigua. Dicha cronología cabe tomarla como relativa, ateniéndonos a las relaciones estratigráficas de los diversos Hechos que conforman esta Fase: la retirada del conjunto de estratos que formaban el nivel de preparación y nivelación para la fase medieval (UUEE-039-042) manifestaron la obliteración de parte de una sepultura (SEP-045) en la esquina sur del sondeo, de planta rectangular formada por mampuestos de mediano tamaño y trabados con tierra en cuyo relleno (UE-046) tan sólo se recuperó parte de una pieza dentaria infantil y muestras de huesos muy erosionados.

Por otro lado, situado un poco más al noreste de dicho enterramiento, se recuperó parte de una estructura a modo de pileta (DEP-047) formada por argamasa, de tonalidad blanquecina-amarillenta, colmatada por un estrato de tierra homogénea y piedras de mediano y pequeño tamaño (UE-048). Todo ello asentaba claramente sobre un nivel de uso formado por tierra y árido de pequeño tamaño semicompacto (SL-044).

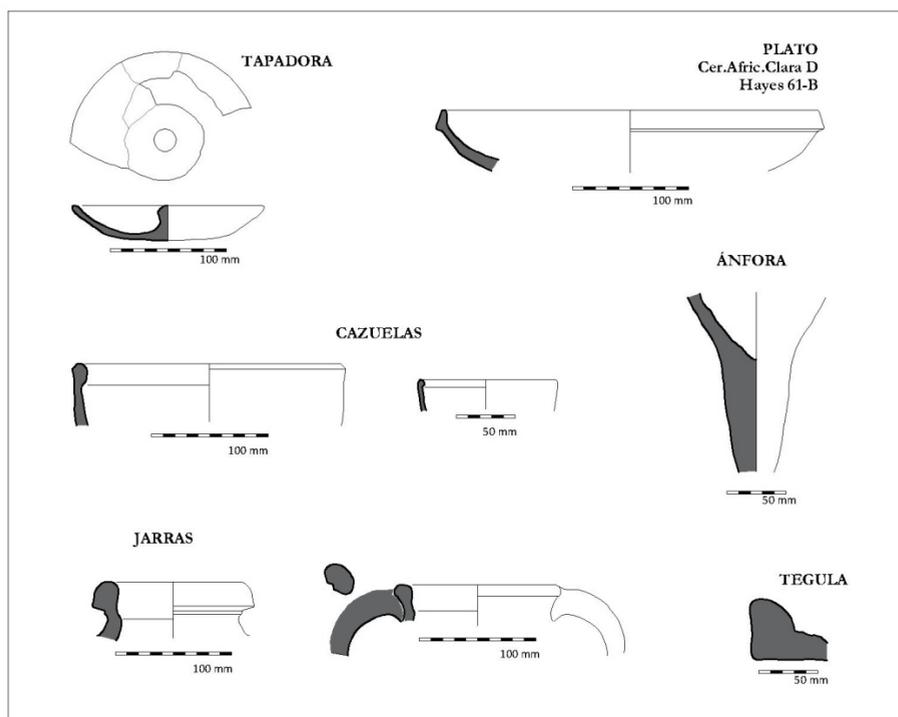
Lám. 7. Selección de piezas cerámicas de adscripción romana, siglos III-V
(Gespad al-Andalus S.L.U. 2010).

Dichos estratos asentaban sobre una capa de tierra de matriz arcillosa y tonalidad rojiza (UE-053) con gran cantidad de fragmentos de cerámica común romana, cuyas formas lanzan una cronología centrada entre los siglos III-V de nuestra Era, muy probablemente vinculados con el asentamiento romano de El Maraute y de la vecina Cañada de Vargas. Además, pudimos documentar un vertido formado por arena de tonalidad marrón (UE-069) en la que se recupera gran cantidad de ictiofauna.

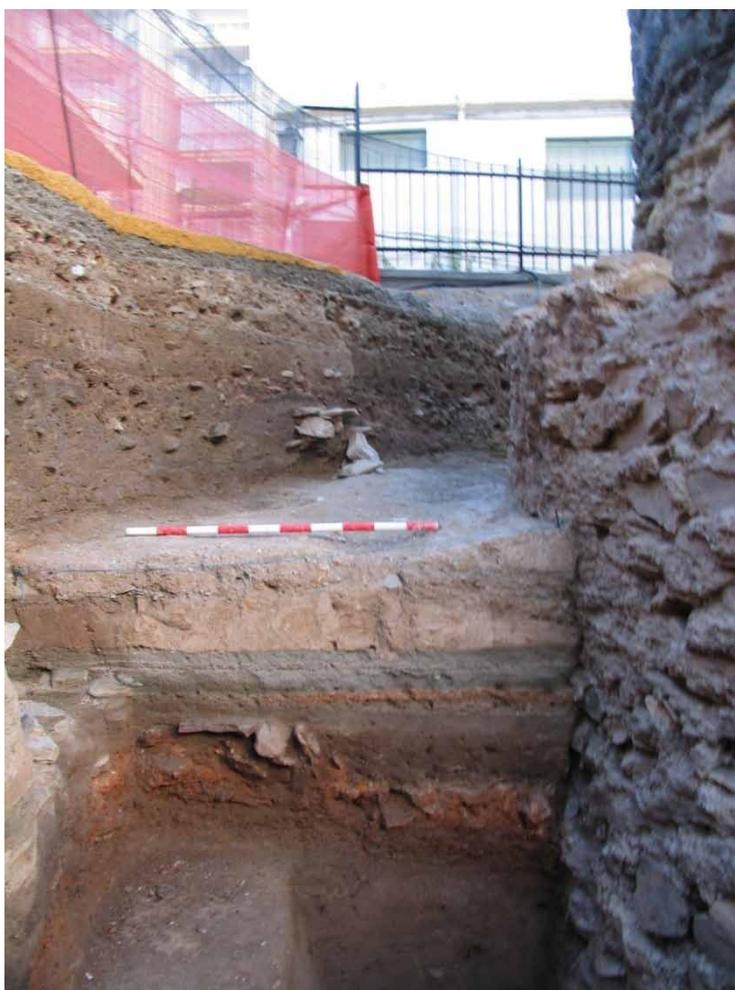
Lám. 8. *Secuencia estratigráfica del sector sur de la torre (Foto Gespad al-Andalus S.L.U. 2010)*

Finalmente, la excavación del mencionado estrato arcilloso manifestó la presencia de una gran capa limoarenosa de tonalidad marrón (UE-056) y una potencia de 0,54 m que asentaba sobre otra capa de arena de tonalidad grisácea (UE- 057), en la que se implanta el tambor de cimentación de la torre vigía, y en las que no se recuperó material arqueológico alguno que pudiese concretar la fecha de construcción. Se trata del horizonte estéril perteneciente al antiguo nivel de playa.

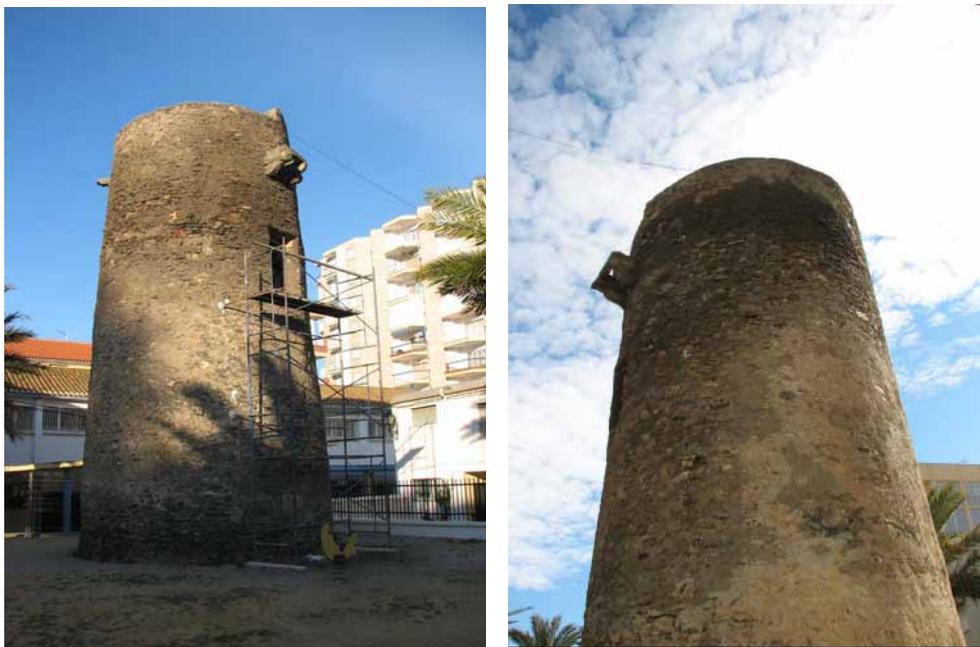
Lám. 10. *Vistas del exterior de la torre vigía previas al inicio de los trabajos arqueológicos (Foto Gespad al-Andalus S.L.U. 2010).*

El acabado fue un llagueado generalizado de mortero de cal que ocultaba gran parte de la disposición de las lajas, si bien por efecto de la erosión eólica y el salitre tuvo que ser reparado y sustituido con regularidad. La última actuación en este sentido le dio el aspecto actual, recubierta por mortero de cemento, ya en el pasado siglo xx.

Se organiza en tres partes: el cuerpo macizo, que alcanza hasta los 5,70 m de altura desde la base; la cámara o estancia; y la azotea. Exteriormente identificamos la puerta de acceso, una ventana hacia el sur, la estructura de una ladronera que defendía la vertical de la puerta, y el desagüe de la terraza.

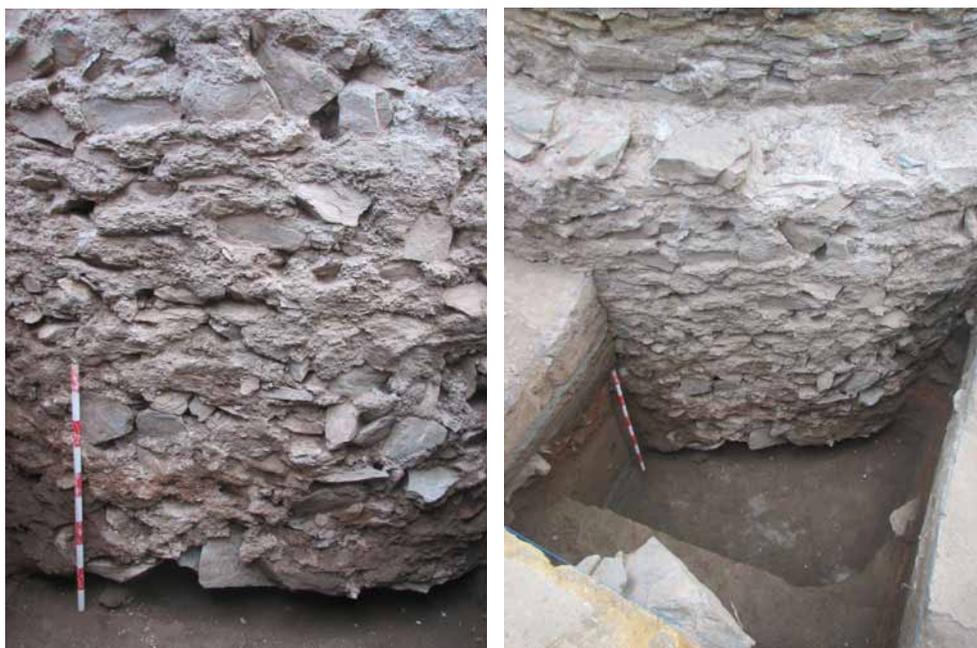
Lám. 11. *Vista de la zarpa de cimentación y detalle de su fábrica*
(Foto Gespad al-Andalus S.L.U. 2010).

Está cimentada sobre un tambor cilíndrico de mampostería, menos cuidada que la empleada en los paramentos exteriores, y encofrada directamente contra la zanja de cimentación. Tiene un diámetro casi regular de 7 m y una potencia de 2,20 m, quedando asentada directamente sobre el sustrato geológico. En la zona analizada no se aprecian patologías o afecciones en su asiento, que se muestra muy sólido y estable.

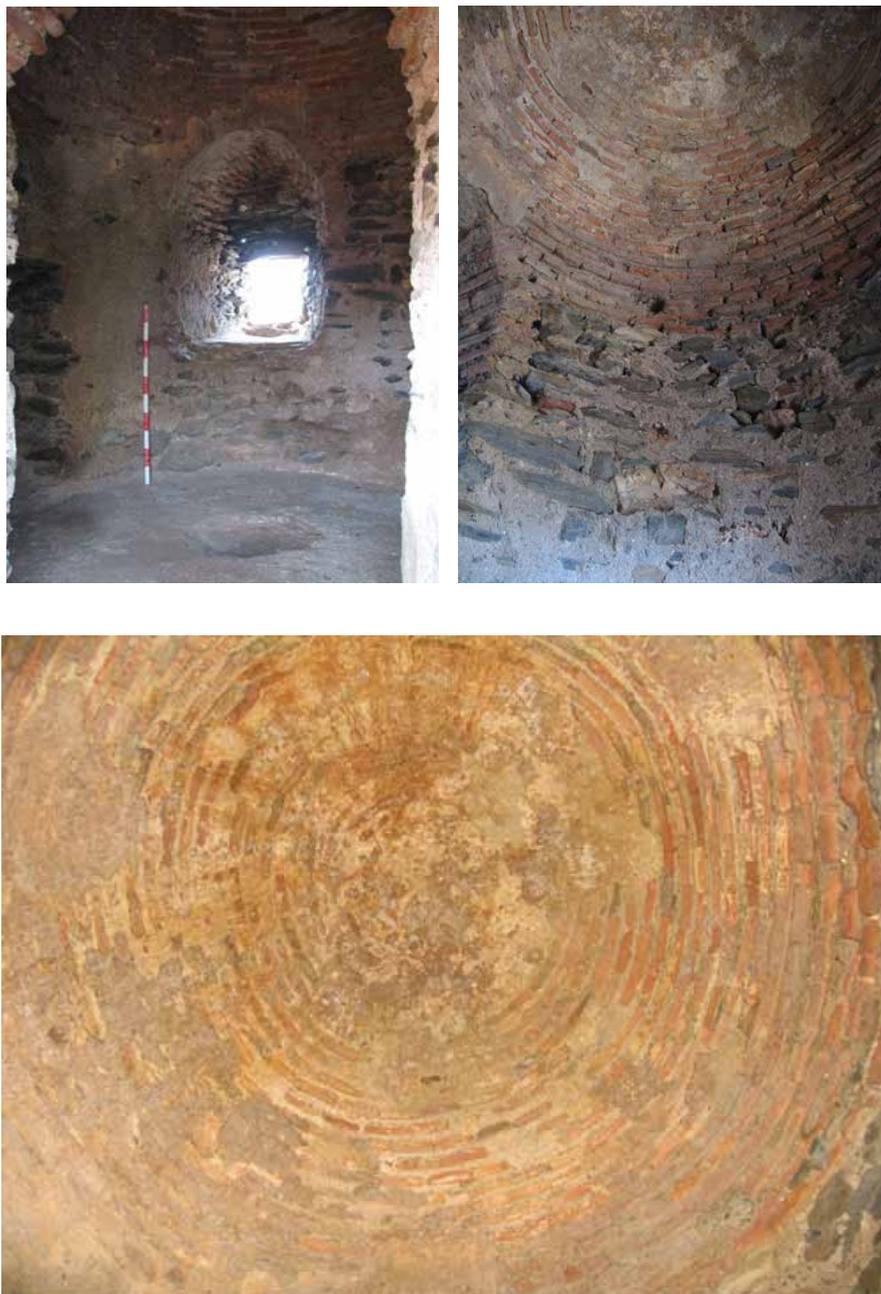
Lám. 12. *Detalles del interior de la estancia, aparejo y relación con la bóveda*
(Foto Gespad al-Andalus S.L.U. 2010).

Culmina el cuerpo macizo en un habitáculo de reducidas dimensiones, constituyendo una estancia de planta circular de 2,22 m de diámetro, cubierta con bóveda de media naranja de ladrillos dispuestos a tizón, mal ejecutada ya que adquiere finalmente una forma casi elíptica. Alcanza una altura de 3 m desde el pavimento original, que es una lechada de argamasa de cal.

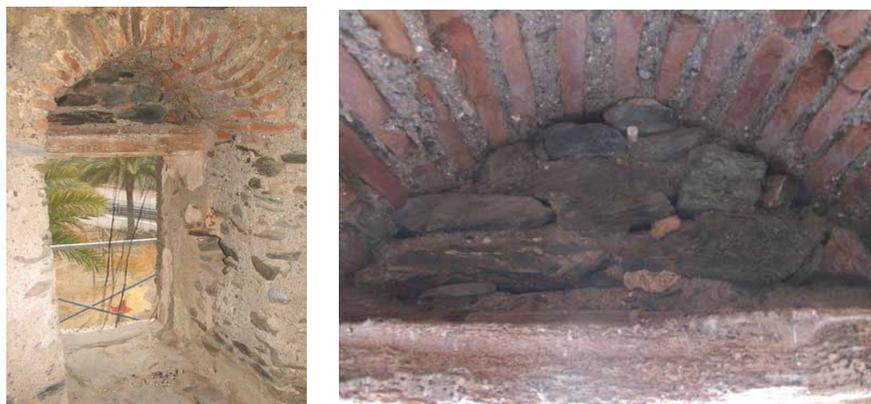
Lám. 13. Puerta de acceso vista desde el interior y detalle del dintel
(Foto Gespad al-Andalus S.L.U. 2010).

El acceso, situado a 5,7 m de altura, es un vano rectangular con 1,4 m de alto y 0,96 m de anchura, abierto en el muro de la torre, con una profundidad de 1,60 m. Queda cubierto con un arco de ladrillo de medio punto ligeramente apuntado, si bien la estructura de la puerta es adintelada. Presenta un pavimento de losas de esquistos, quedando en las jambas la estructura de cierre interior, formado por el hueco para alojar la tranca (o alamud) en el lateral este, mientras que en el de enfrente existe otro de menor recorrido, que sirve para encajarlo y asegurar la puerta desde dentro.

El dintel, que debe ser el repuesto en las reformas de 1783, como veremos más adelante, se conserva en buen estado, identificándose la gorronea en la que se encaja el eje del portón. Una vez cerrada la cámara, la escala, que obligatoriamente debía ser de cuerda, ya se encontraba inutilizada.

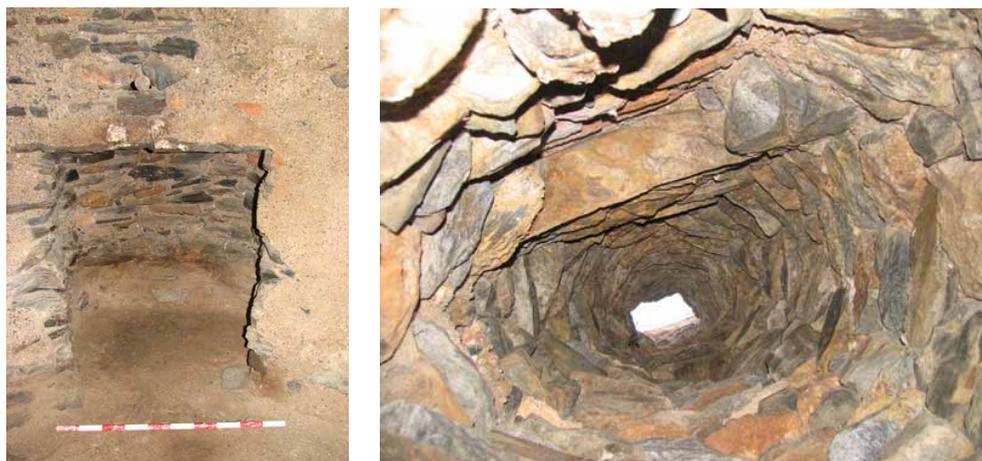
Lám. 15. *Detalle del hogar abierto y tiro de la chimenea (Foto Gespad al-Andalus S.L.U. 2010).*

Al este del habitáculo existe una chimenea, cuya base se presenta igualmente integrada por lajas de esquistos (en este caso de pequeño y mediano tamaño), trabadas y recubiertas por argamasa. Presenta una base ligeramente trapezoidal, con una boca de 0,76 m de ancho, un fondo de 1,04 m y una profundidad de 0,90 m. Presenta salida en la terraza mediante un semicono de obra adosado a la cara interna del parapeto sus dimensiones son de 0,50 x 0,30 m.

Su construcción está asociada, no tanto al uso doméstico como a la necesidad de hacer señales de *Rebato* y de *Seguridad*, tal como veremos más adelante.

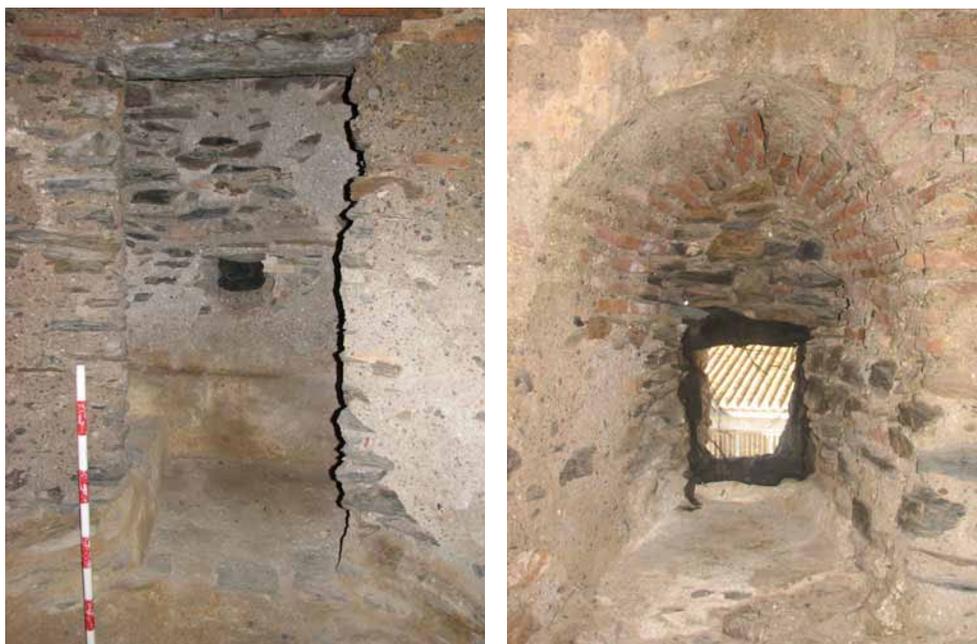
Lám. 16. Puerta de la escalera y Ventana (Foto Gespad al-Andalus S.L.U. 2010).

En el extremo suroeste se abre una ventana de desarrollo abocinado hacia el interior y arco de medio punto. Se sitúa a 0,68 m del nivel de circulación de la estancia, con una altura 1,30 m y un ancho de 0,90 m. Se desarrolla de manera abocinada hasta alcanzar un hueco externo de forma rectangular de 0,40 m de ancho por 0,60 m de alto. Conserva restos del revoco de argamasa original en las paredes y en la base, que en buena parte cubre también el arco, formado por ladrillos (con unas dimensiones de 0,28 x 0,14 x 0,4 m) dispuestos a soga y tizón, y esquistos, todo ello trabado con mortero de cal y arena.

En el flanco noroeste de la estancia se abre el vano de acceso a la escalera, que permite la subida a la azotea. Cuenta con un pequeño rellano de planta ligeramente trapezoidal, con una entrada de 0,60 m, un fondo de 0,86 m y una profundidad de 0,90 m, cuyo piso presenta un acabado revocado con una fina capa de argamasa de cal. A través de este punto se accede a los escalones que conducen a la terraza. Son un total de 12, contruidos con mampuestos de lajas de esquistos trabados igualmente con argamasa, con una huella media de 0,55 m por 0,30 m de taca.

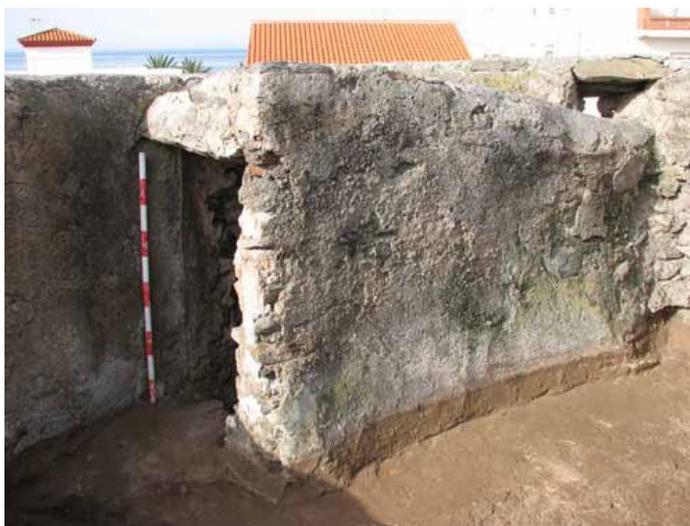
Lám. 17. Vista del castillete de salida de la escalera (Foto Gespad al-Andalus S.L.U. 2010).

La salida se asocia al último tramo de escalera, desembocando el último escalón en el piso de la azotea. Tiene el mismo tipo de fábrica y su planta es rectangular, dando una salida de 1 m de altura por 0,55 m de ancho. Queda adosada a la cara interna del parapeto de la torre en su lado suroeste.

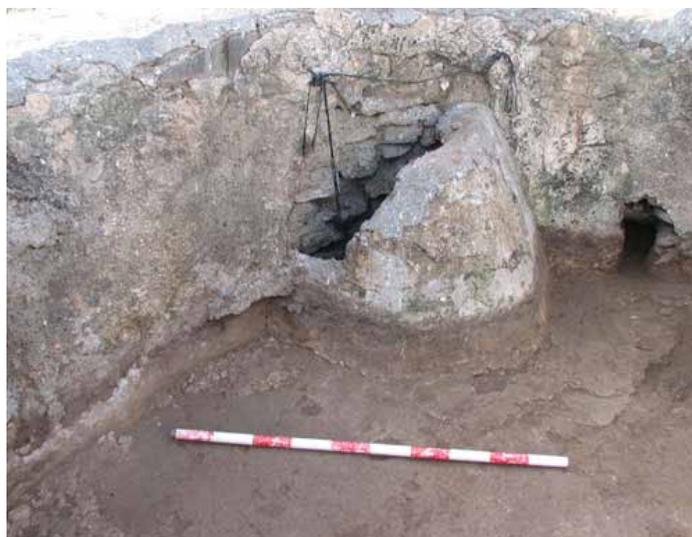
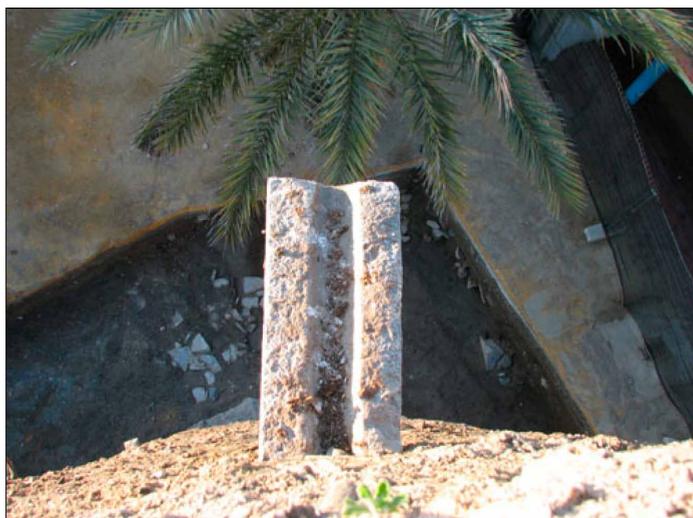
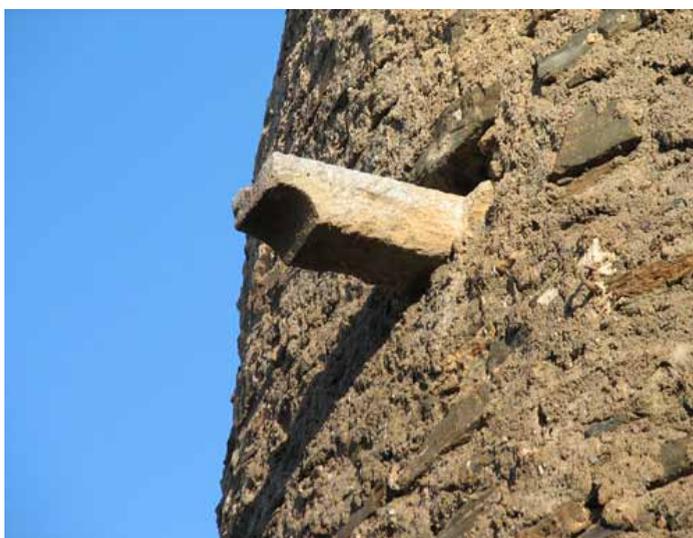
Lám. 18. *Detalle de la chimenea y de la gárgola de desagüe (Foto Gespad al-Andalus S.L.U. 2010).*

El desagüe está formado por una apertura en el peto en la zona sur, por el que vierten las aguas pluviales y de limpieza recogidas en el piso a una gárgola de piedra caliza, de 0,4 m longitud y con una acanaladura en el centro para facilitar la esorrentúa. Este elemento fue introducido en las reformas de 1783, lo que implica un acondicionamiento del pavimento para dotarle la pendiente adecuada que facilitase la evacuación del agua.

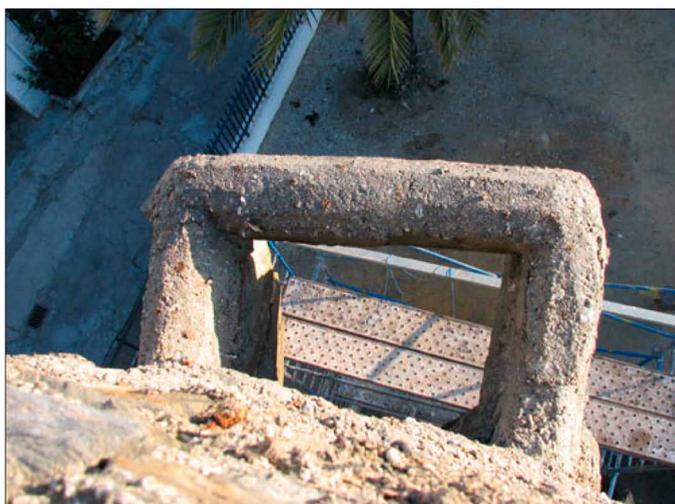
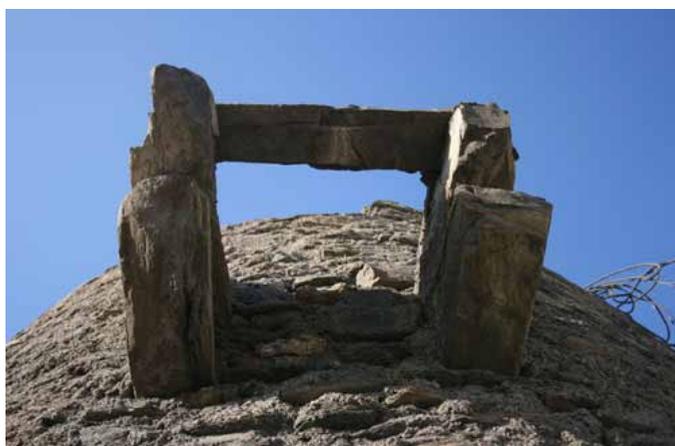
Lám. 19. *Vistas de la ladronera desde la azotea y desde la base de la torre*
(Foto Gespad al-Andalus S.L.U. 2010).

La ladronera es un elemento de defensa activa en la vertical de la torre, dispuesto en puntos especialmente sensibles, como la puerta de acceso. Normalmente eran estructuras renovables de madera con forma de balcón cerrado, salvo por su base, que volaba sobre la vertical, permitiendo la protección del usuario frente a las fuerzas hostiles exteriores. Dicha estructura apoyaba en ménsulas de piedra (matacanes) en las que se anclaba y aseguraba la construcción de madera. Por esta razón suele ser la

parte que se conserva, salvo en aquellos casos que fueron construidos en mampostería o sillería para que fueran permanentes.

En nuestro caso, se conservan dos canes formados por lajas alargadas de piedra de la zona (esquistos) de 0,20 m de anchura, sin ningún tipo de labra especial. Sobresalen de la vertical unos 0,70 m, generando un hueco vertical a modo de buhedera de 0,35 m. Está diseñada para defender la puerta de acceso y se sitúa a unos 2,4 m por encima del dintel de ésta. El acceso desde la terraza se hacía por medio de un vano del que sólo queda la jamba izquierda, ya que la derecha se ha perdido por completo con las obras de cegamiento del hueco original.

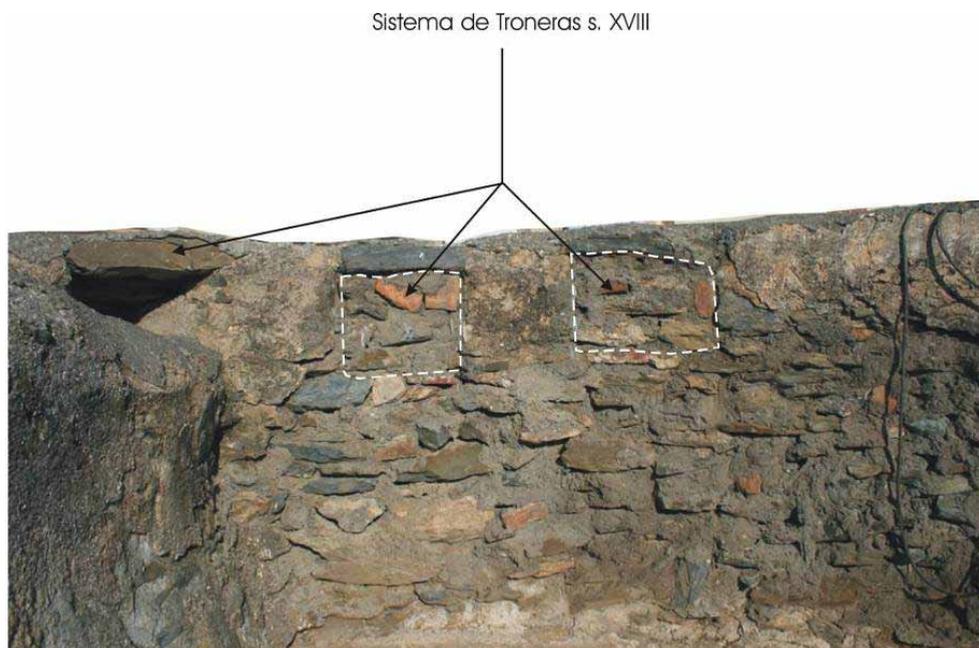
Lám. 21. Vista general del sistema defensivo de troneras en el peto de la azotea
(Foto Gespad al-Andalus S.L.U. 2010).

En cuanto a las troneras, se han podido documentar un total de tres, con forma de buzón, es decir, rectangulares, ligeramente abocinadas hacia el interior y diseñadas para el uso de armas de fuego ligeras, ya que esta torre carecía de artillería. Todas están orientadas hacia el suroeste, hacia la playa, concentradas en un punto muy concreto y a muy escasa distancia unas de otras, lo cual reduce su efectividad real. Su estructura es muy sencilla y su ejecución tosca. Construidas en mampostería, quedan marcadas interiormente por lajas de esquistos y conservan restos de enlucido de mortero de cal. Dos de ellas están cegadas actualmente, pero se aprecian claramente sus límites.
